Esecuzione Imm.re R.G. n. 996/2012

RELAZIONE DI STIMA

Abitazione Piano Terra primo e Secondo

Indirizzo: via Luigi Codemo 6

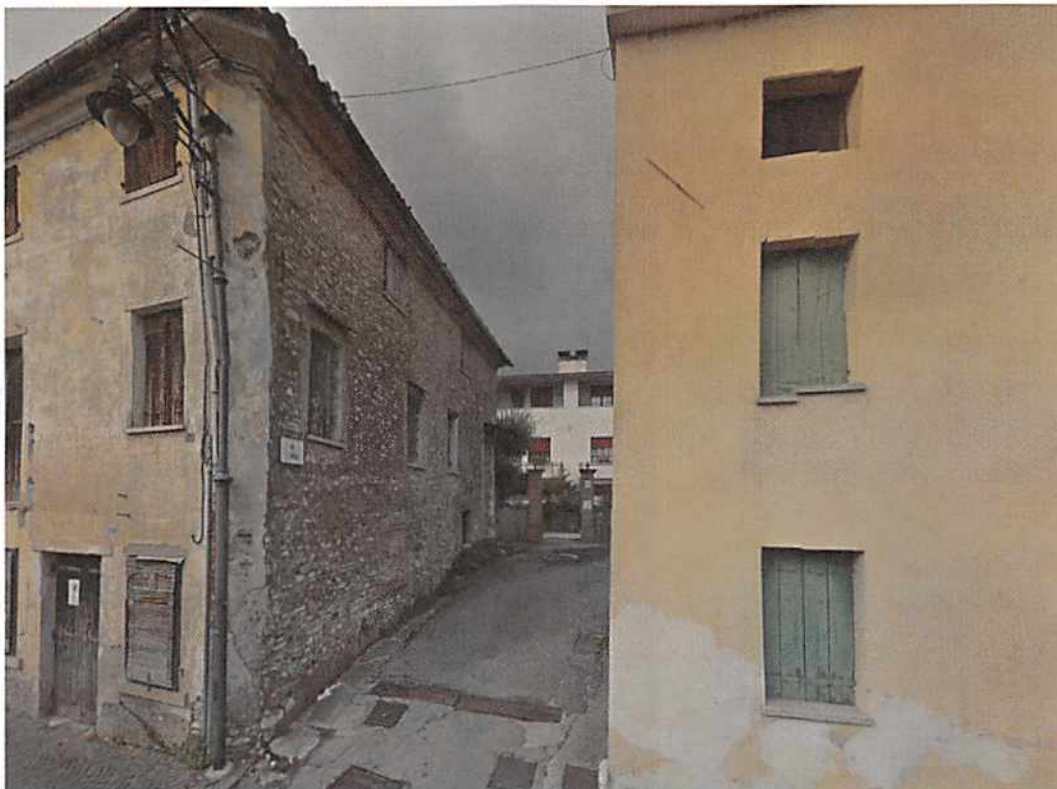
Figura 5 accesso da via Roma via Codemo

L'edificio si eleva per tre piani fuori terra, ha una sagoma rettangolare con i due lati lunghi adiacenti ad altri fabbricati il corpo staccato adiacente alla corte comune e una tettoia di un piano. La costruzione dell'edificio è stata realizzata nei primi anni del '900. Gli accessi avvengono da via Roma attraverso via Codemo.

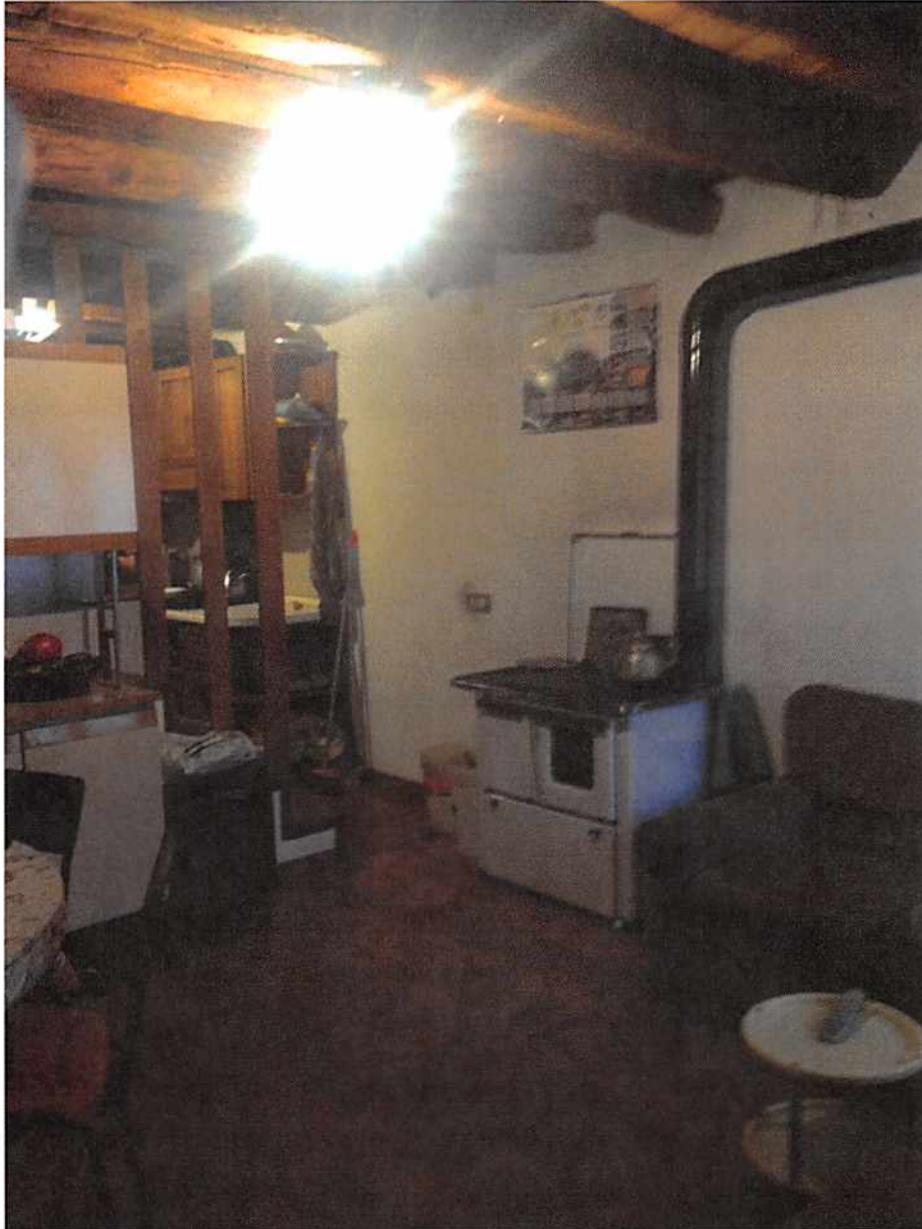
Figura 8 vista dal soggiorno

L'appartamento al piano terra trova l'ingresso direttamente nel soggiorno, con angolo cottura diviso dalla rampa di scale per salire ai piani superiori, di fianco all'angolo cottura è presente un bagno, mentre nei piani superiori sono presenti due stanze per piano adibite a camere con soffitta non abitabile. L'abitazione si presenta abbastanza fatiscente e necessita di una radicale manutenzione ordinaria e pulizia.

Al piano terra i pavimenti sono in piastrelle mentre nei piani superiori i pavimenti sono in legno comunque il tutto comunque di bassissimo pregio. I serramenti in legno sono di tipo tradizionale senza vetro camera e comunque necessitano di manutenzione straordinaria.
