TRIBUNALE ORDINARIO DI TREVISO
CANCELLERIA DELLE ESECUZIONI IMMOBILIARI
ESECUZIONE IMMOBILIARE N. 289/2022

RELAZIONE PERITALE

COMUNE DI GIAVERA DEL MONTELLO

- Mp 726 (area scoperta)
- Mp 727 sub 5-6 (garage PT - appartamento P1)

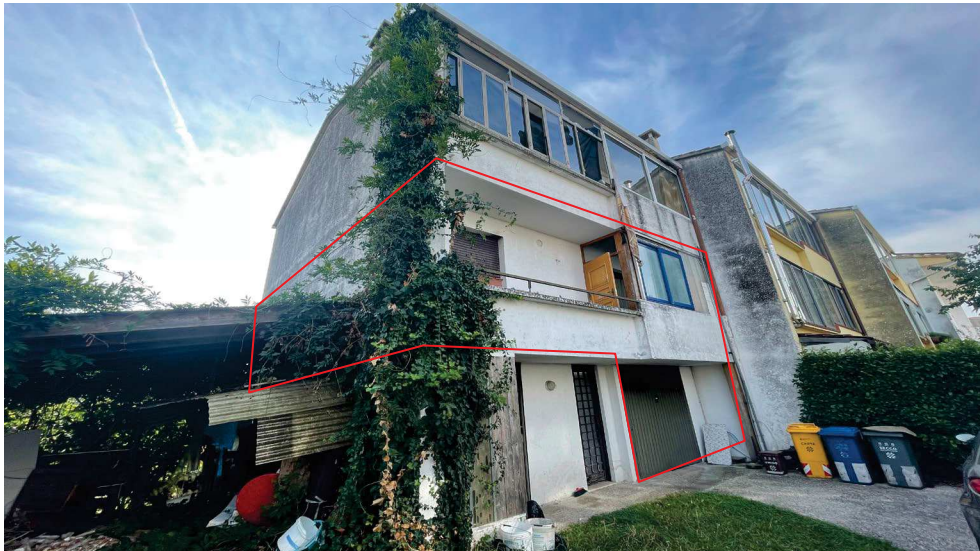
Gli immobili oggetto di perizia rappresentano un'unità abitativa posta al primo piano di un edificio in linea, un garage posto al piano terra nella medesima porzione di fabbricato e l'area scoperta pertinenziale. Il tutto è localizzato in via Giuseppe Verdi al civico 7 del Comune di Giavera del Montello, località Cusignana.

Si rappresenta che l'attuale via G. Verdi è catastalmente indenticata da gran parte del mappale 146 e dal mappale 723;

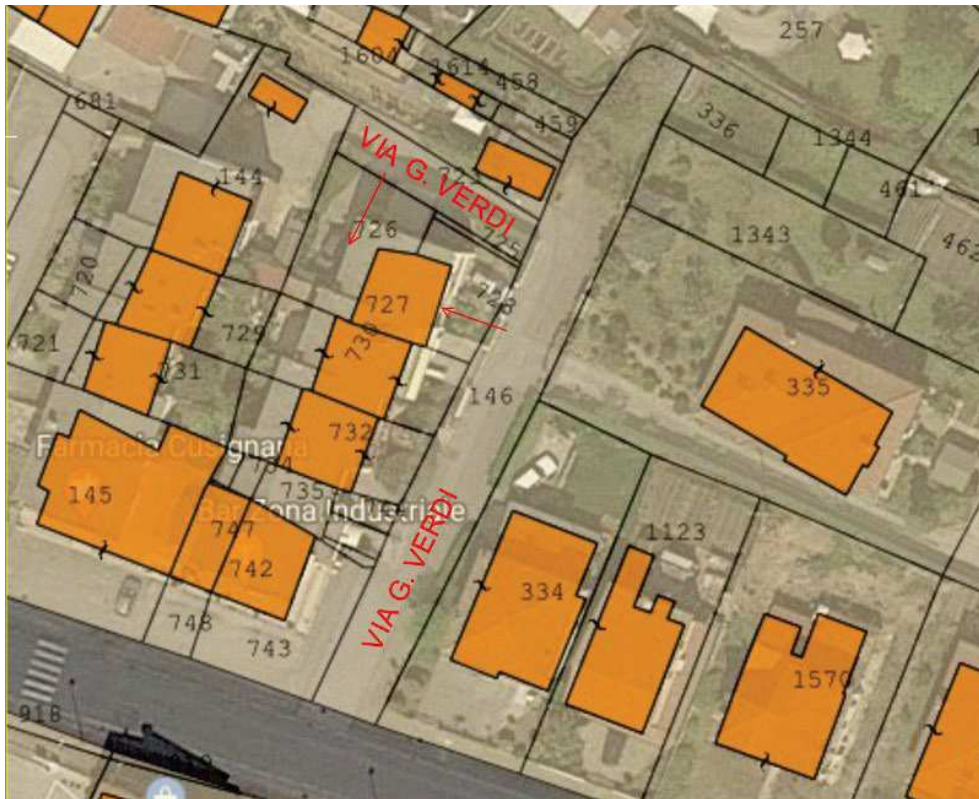
Dall'atrio d'ingresso è possibile accedere sia al garage (mp 727 sub 5) posto al piano terra, sia all'unità residenziale (mp 727 sub 6) posta al piano primo e composta dai seguenti locali: un
